消保第3139号
令和5年11月1日

カードルの保安全管理及び充填作業時の事故防止について（注意喚起）

(別紙) 川崎市内の圧縮水素ガス充填所で発生した人身事故について

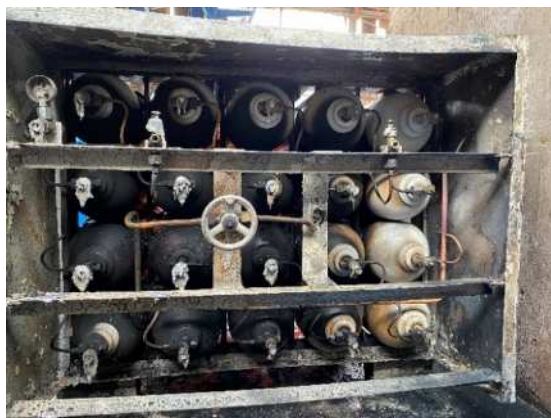
同充填所は、同年4月26日、当該カードルの集合配管部（充填口付近）に、開閉などの繰り返しによると思われる疲労破断があることに気づき、充填せずに容器所有者に返却。容器所有者は、破断した部分の修理を実施したが適切な修理方法ではなく、また、修理後に耐圧・気密等の検査を行わなかった。集合配管部の健全性が確認されぬまま5月15日に再び充填したことにより、水素の急激な噴出及び噴出帯電が発生したことにより水素爆発が発生したと推定される。

事故を起こしたカードル（前面）

- (1) カードルの容器所有者は、カードルの集合配管部（充填口を含む）に繰り返し応力がかからない構造に変更する。
- (2) カードルの集合配管部を含めて高圧ガス保安法、容器保安規則の附属品の検査と同様の検査を実施し、定期的に健全性を確認する。
- (3) カードル等へ充填する事業者は、カードルへ充填する前に、必ずカードルの健全性を確認する。
- (4) 漏えいを知覚した場合は、「緊急停止ボタンを押す。」といった操作手順書などを従事する者への教育及び訓練を定期的実施する。

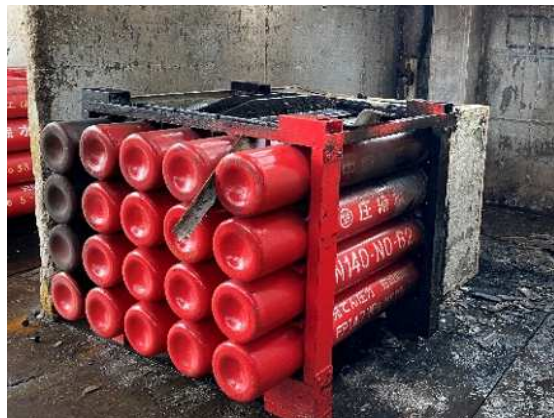
事故を起こしたカードル（背面）

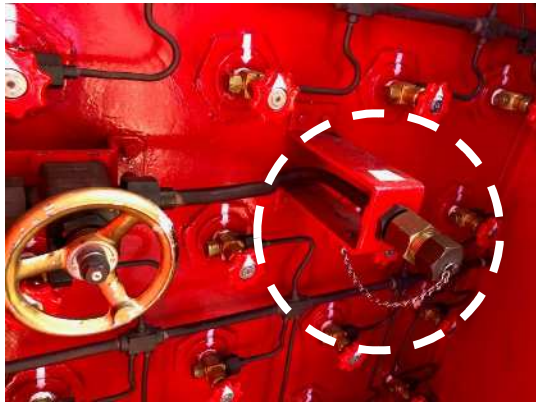
応力がかからない構造のカードル

なお、カードルのガス充填口には、必要に応じてサポートを設けるなど配管に応力がかかり難い構造とすることを推奨する。

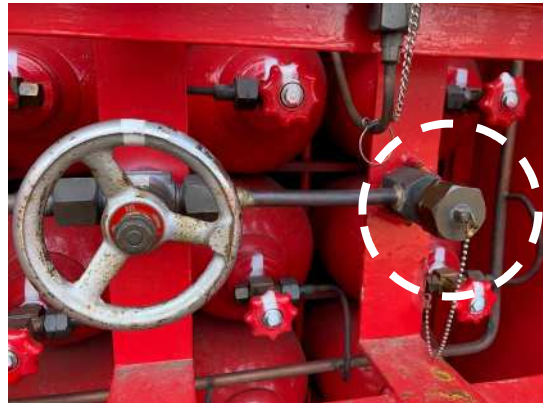
さて、別紙記載のとおり、本年5月15日に川崎市内の高圧ガス製造事業所において、水素ガスカードルの充填作業中に、カードル内の充填口とバルブの間の連結管において、繰り返し応力による疲労と推定される破断により水素ガスの漏えい、爆発が発生し、充填作業員1名が負傷する人身事故となりました。

今回の事故発生カードルと同タイプ
(○印内の銅管付け根部分が破断)
