液化炭酸ガス容器破裂事故発生に伴う使用上の注意喚起

高圧ガス事故事例情報シート

整理番号	事故名称 大学研究室における液化炭酸ガス容器破裂事故		
発生日 平成29年9月12日	事故現象 破裂、破損等	原因大分類 設備	KHK Code
事故発生場所 神奈川県相模原市	ガスの種類 液化炭酸ガス	原因中分類 容器管理不良	
事故区分 消費事業所(一般)	死亡 0	重傷 0	軽傷 0
	原因補足 容器の内面腐食

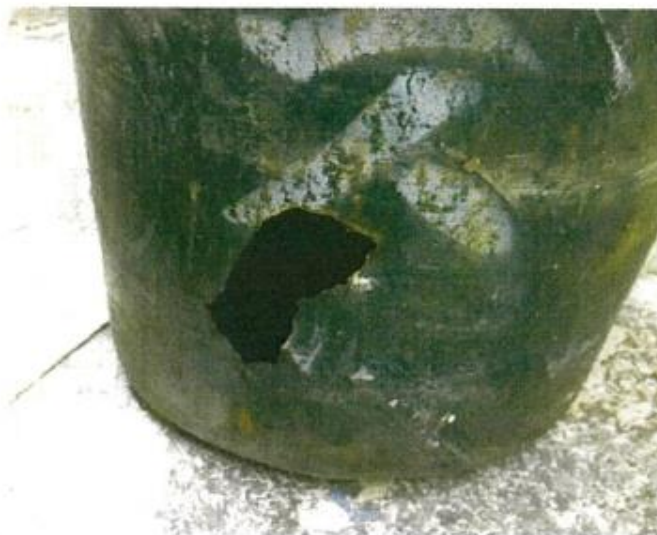
事故容器写真

平成29年9月12日(火) 神奈川県内の炭酸ガス消費事業所において使用中の液化炭酸ガス容器が破裂する事故が発生しました。

当該容器を使用した事業所において水が容器内に混入し、その水によって弱酸を生成、炭酸腐食を生じたことが原因と推測されます。

1. 液化炭酸ガス消費後は残ガスを残しバルブを完全に閉止してください。
開けた状態では外部からの異物(水など)が混入する恐れがあります。
2. 液化炭酸ガス消費後は水回り等で容器を寝かせて保管しないでください。
3. 容器の使用期間は6か月以内とし、それ以降は残ガスがあっても速やかに販売店に返却してください。

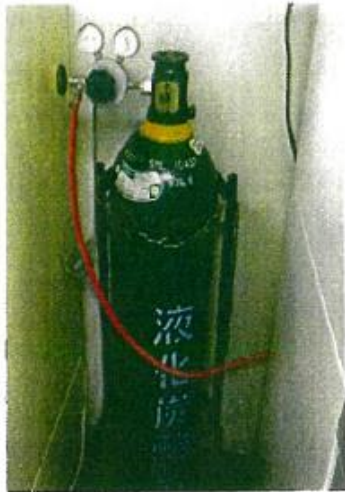
図1

事故発生時、30kg液化炭酸ガス容器を、圧力調整器を介してインキュベーターにつなげて使用していた。容器は、架台にチェーン掛けをして涼しく換気された場所に設置されていた(図1)。インキュベーターは炭酸ガス濃度が5%未満になると、自動的にガスが供給される仕組みであった。事故直前に容器を扱った人はおらず、18時前に全員帰宅等していた。

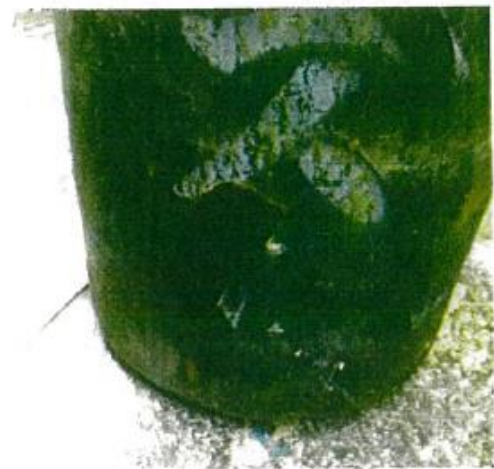
図2

18時頃、爆発音が研究室から起きた。隣の研究室にいた人が現場を確認したところ、容器下部側面に9cm×6cm程の穴が空いていた(図2)。研究室の責任者(教授)が容器の穴を触ったところ、他の部分と比較して薄くなっていること及び容器底部に沈殿物があることを確認した。パーテーションやガラスは粉々になったが(図3、4)、研究室に人はいなかったため、怪我人等はいなかった。

- ①容器外面は、破裂損傷部以外に目立った傷はなく、破裂した部位は容器底部より8cmから16cmにかけて約3cmの幅で斜めに穴が空き、開口面積はおおよそ20cm²であった。穴の縁は、肉厚が薄く、破裂の際に裂けてめくれるような塑性変形は見られず、容器材料に伸びがほとんどない状態だった。内部は底部全体に激しい腐食があり、採取した薄い金属片には湿り気が見られた。
- ②容器肩部を除く胴部を3等分に切断し、更に容器下部は破裂部を傷つけないよう縦割れに2分割にして内面を観察した。底面には、腐食した内壁から剥離したと思われるスケール(図5)が堆積固着しており、薄片上の金属片やスポンジ状の堆積物が底を覆っていた(図6)。胴部の肉厚は、母材最小基準値4.1mmに対して約1mmまで薄くなっている箇所があったのに対し、底面はさほど腐食の影響を受けていなかった。
- ③容器の質量を計測したところ、製造時の記録と比較した結果、0.95kg増加していた(37.9kg→38.85kg)。
- ④破裂容器のほぼ中央部から試験片を採取して引張試験を行い、製造時の供試容器の成績記録と比較した結果、異常は見られなかった。
- ⑤当該容器から各種サンプルを抽出し、母材成分分析、スケール分析、断面SEMマッピング及び断面組織観察を行った結果、容器堆積物は炭酸鉄である可能性が高く、容器内に一定の水が溜まっていた場合、二酸化炭素が水分内に溶け込み炭酸イオンとなって母材と結合して炭酸鉄を形成し、炭酸腐食を生じた可能性が示唆された。
- ⑥破裂容器に附属していた容器弁を製造元にて高圧ガス保安法に基づく検査を行ったところ、異常は見られなかった。

上記の結果から、「容器に水が浸入し、そこに炭酸ガスの充填が行われたため、弱酸の炭酸水が生成した。更に、高圧下で容器内壁に炭酸水が接触していたことにより腐食が激しくなった。」と考察された。また、炭酸ガス充填工場及び容器再検査所では、多量の水が容器内に入る可能性は非常に低いとの見解であったため、どの段階で水が混入した可能性があるか調査が行われた。

- ・ 炭酸ガス容器の容器弁を順次、残圧保持・逆流防止機能付き容器弁に取り替える。
- ・ 炭酸ガスを取扱う消費者に、炭酸ガスの消費方法について注意喚起を実施する。
